# فحص وتقييم وإنشاء قاعدة بيانات للجسور داخل مدينة طرابلس باستخدام برنامج (GIS)

## المخلص

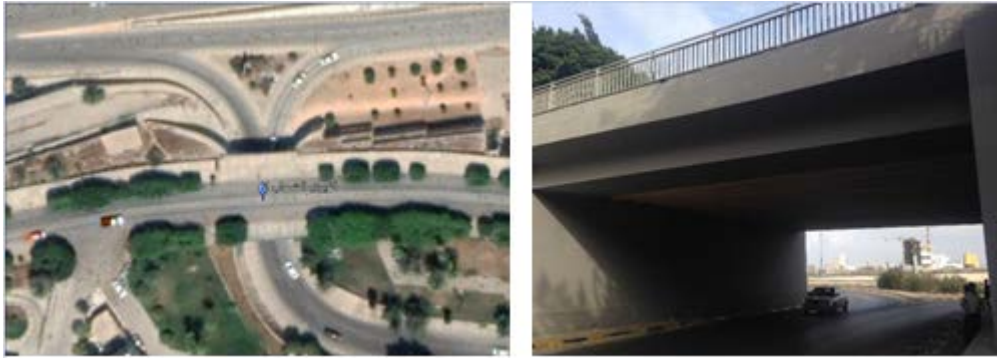
الشكل (1) موقع ومظهر العام للجسر

لقد أنشئ هذا الجسر ليخدم الحركة المرورية في الاتجاهين المتقابلين (شرقاً وغرباً)، ويعبر فوق الطريق الرابط بين طريق الشط وزاوية الدهماني. الأشكال (1) يبين موقع والمظهر العام للجسر.
